BATTERIE ZERTIFIKAT

AVILOO
BATTERY DIAGNOSTICS

MARKE: Seat
MODELL: Leon e-Hybrid - 13,0 kWh

KILOMETERSTAND: 36.813 km
FIN: VSSZZZKLZNR067048
DATUM UND UHRZEIT:
29.04.26, 11:29

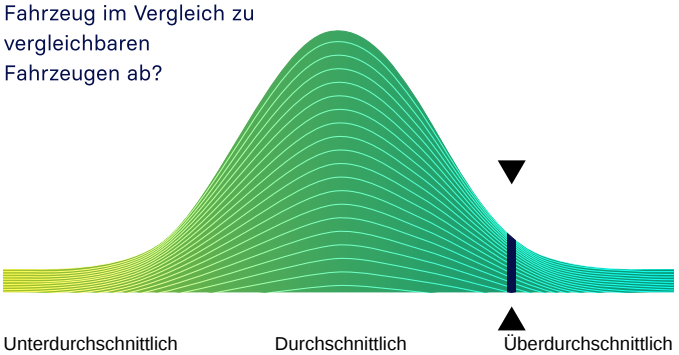
Unabhängig
GESUNDHEITSZUSTAND (SOH)

98,8 %

AUSGEZEICHNETER GESUNDHEITSZUSTAND – KEINE AUFFÄLLIGKEITEN
