BATTERIE ZERTIFIKAT

AVILOO
BATTERY DIAGNOSTICS

ZERTIFIKATNUMMER: 98C47B58-F65A-4FAD-A931-F099DCF42256

MARKE: Audi
MODELL: A6 / A7 TFSIe - 17,9 kWh

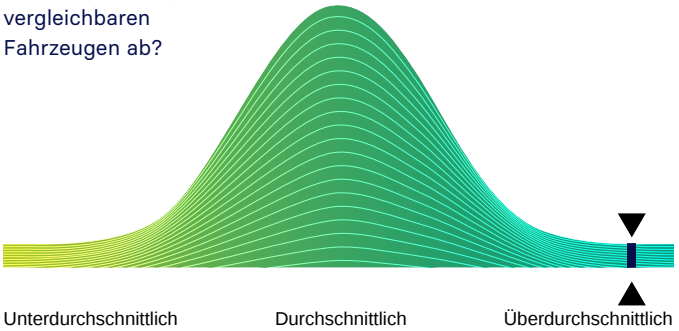
BENCHMARKING
Wie schneidet Ihr Fahrzeug im Vergleich zu vergleichbaren Fahrzeugen ab?
