BATTERIE ZERTIFIKAT

AVILOO
BATTERY DIAGNOSTICS

ZERTIFIKATNUMMER: B4750FD4-B231-43B2-A86E-CBB8BE9D5958

MARKE: Audi
MODELL: Q3 SB TFSIe - 13,0 kWh

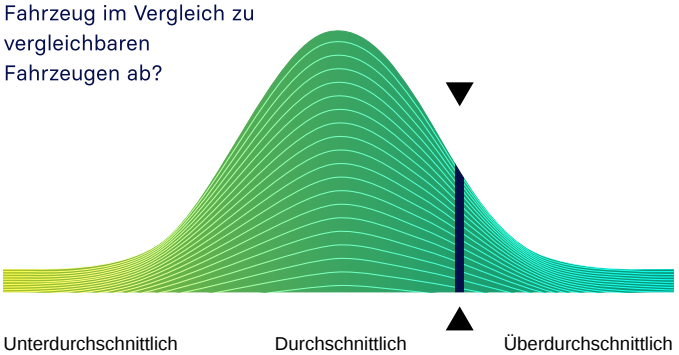
Unabhängig
GESUNDHEITSZUSTAND (SOH)

92,9 %

AUSGEZEICHNETER GESUNDHEITSZUSTAND – KEINE AUFFÄLLIGKEITEN
