BATTERIE ZERTIFIKAT

AVILOO
BATTERY DIAGNOSTICS

ZERTIFIKATNUMMER: EE7670F7-21C0-4A52-B631-F82BB38D6ADD

MARKE: Audi
MODELL: A6 / A7 TFSIe - 17,9 kWh

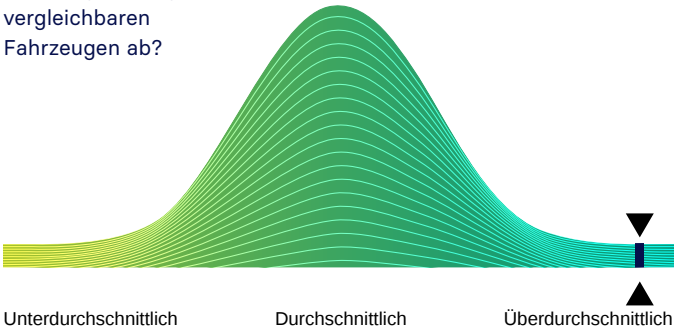
Unabhängig
GESUNDHEITSZUSTAND (SOH)

99,9 %

HERAUSRAGENDER GESUNDHEITSZUSTAND – KEINE AUFFÄLLIGKEITEN
