BATTERIE ZERTIFIKAT

AVILOO
BATTERY DIAGNOSTICS

ZERTIFIKATNUMMER: 6C8CA107-93A7-4AFF-9B7B-36338D766A82

MARKE: Audi
MODELL: Q8 TFSIe Quattro - 25,9 kWh

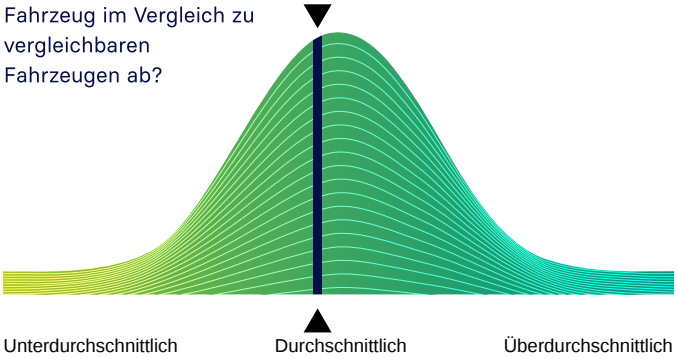
BENCHMARKING
Wie schneidet Ihr Fahrzeug im Vergleich zu vergleichbaren Fahrzeugen ab?
