BATTERIE ZERTIFIKAT

AVILOO
BATTERY DIAGNOSTICS

ZERTIFIKATNUMMER: 16B23DCB-F92F-4C22-9128-824240B3B475

MARKE: Audi
MODELL: Q5 TFSIe - 17,9 kWh

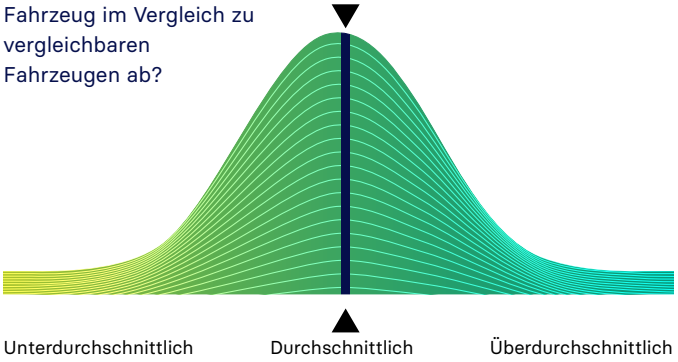
BENCHMARKING
Wie schneidet Ihr Fahrzeug im Vergleich zu vergleichbaren Fahrzeugen ab?

90,6 %

GUTER GESUNDHEITSZUSTAND – KEINE AUFFÄLLIGKEITEN
