BATTERIE ZERTIFIKAT

AVILOO
BATTERY DIAGNOSTICS

MARKE: Audi
MODELL: Q5 TFSIe - 17,9 kWh

KILOMETERSTAND: 62.682 km
FIN: WAUZZZFY9N2073052
DATUM UND UHRZEIT: 17.06.26, 14:30

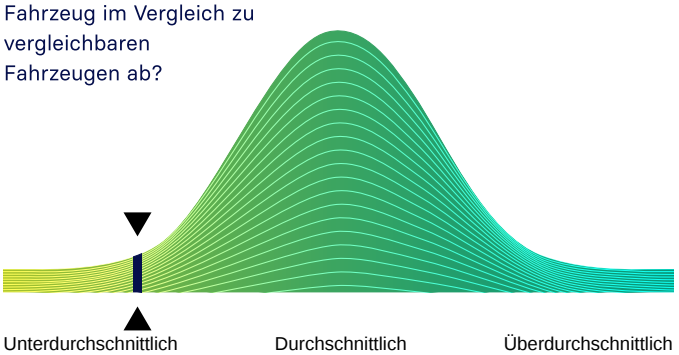
Unabhängig
GESUNDHEITSZUSTAND (SOH)

86,0 %

MÄSSIGER GESUNDHEITSZUSTAND – KEINE AUFFÄLLIGKEITEN

Basierend auf der detaillierten Batteriediagnose, die mit dem AVILOO FLASH Test durchgeführt wurde, bestätigen wir hiermit, dass sich die Antriebsbatterie dieses Fahrzeugs in einem mäßigen Zustand befindet.
