BATTERIE ZERTIFIKAT

AVILOO
BATTERY DIAGNOSTICS

MARKE: Volkswagen
MODELL: ID7 - 77 kWh

KILOMETERSTAND: 24.022 km
FIN: WVWZZZED0SE052716
DATUM UND UHRZEIT: 13.07.26, 10:29

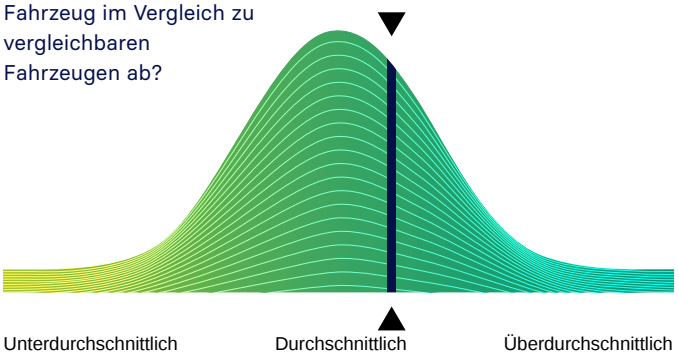
BENCHMARKING
Wie schneidet Ihr Fahrzeug im Vergleich zu vergleichbaren Fahrzeugen ab?

96,9 %
