BATTERIE ZERTIFIKAT

AVILOO
BATTERY DIAGNOSTICS

MARKE: Volkswagen
MODELL: ID3 - 79 kWh

KILOMETERSTAND: 13.319 km
FIN: WVWZZZE14SP048288
DATUM UND UHRZEIT: 26.10.26, 10:04

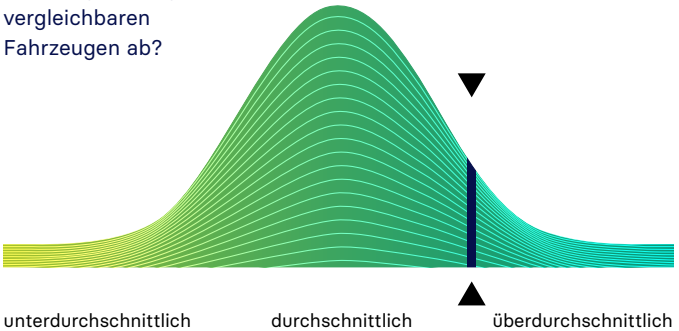
Unabhängig
GESUNDHEITSZUSTAND (SOH)

99,6 %

AUSGEZEICHNETER ZUSTAND – KEINE AUFFÄLLIGKEITEN FESTGESTELLT
