BATTERIE ZERTIFIKAT

AVILOO
BATTERY DIAGNOSTICS

MARKE: Volkswagen
MODELL: ID4 - 77 kWh

KILOMETERSTAND: 54.045 km
FIN: WVGZZZE2ZPP008190
DATUM UND UHRZEIT: 25.08.26, 09:50

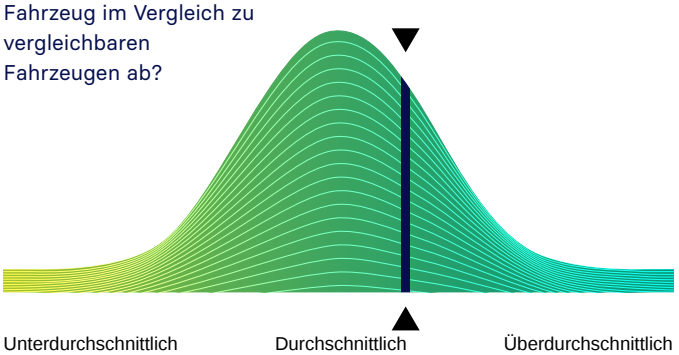
BENCHMARKING
Wie schneidet Ihr Fahrzeug im Vergleich zu vergleichbaren Fahrzeugen ab?
