BATTERIE ZERTIFIKAT

AVILOO
BATTERY DIAGNOSTICS

MARKE: Audi
MODELL: Q5 TFSIe - 17,9 kWh

KILOMETERSTAND: 69.509 km
FIN: WAUZZZFY2N2051880
DATUM UND UHRZEIT: 25.06.26, 11:29

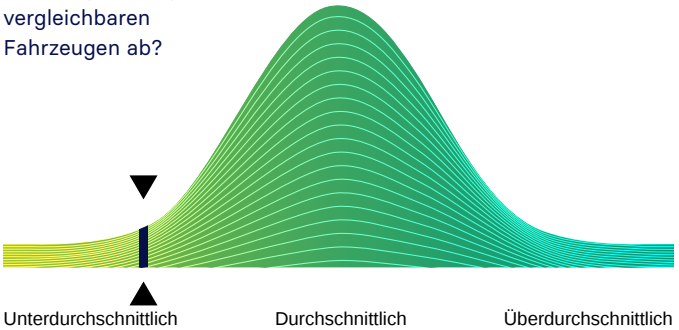
Unabhängig
GESUNDHEITSZUSTAND (SOH)

85,6 %

MÄSSIGER GESUNDHEITSZUSTAND – KEINE AUFFÄLLIGKEITEN
