BATTERIE ZERTIFIKAT

AVILOO
BATTERY DIAGNOSTICS

MARKE: Volkswagen
MODELL: Golf 8 GTE - 13 kWh

KILOMETERSTAND: 42.856 km
FIN: WVWZZZCDZNW310387
DATUM UND UHRZEIT:
02.11.26, 15:15

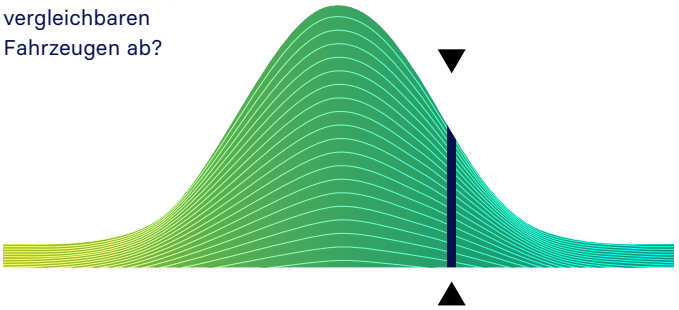
Unabhängig
GESUNDHEITSZUSTAND (SOH)

96,1 %

AUSGEZEICHNETER ZUSTAND – KEINE AUFFÄLLIGKEITEN FESTGESTELLT
