BATTERIE ZERTIFIKAT

AVILOO
BATTERY DIAGNOSTICS

MARKE: Audi
MODELL: Q5 TFSIe - 17,9 kWh

KILOMETERSTAND: 120.578 km
FIN: WAUZZZFY5N2052389
DATUM UND UHRZEIT:
27.10.26, 09:06

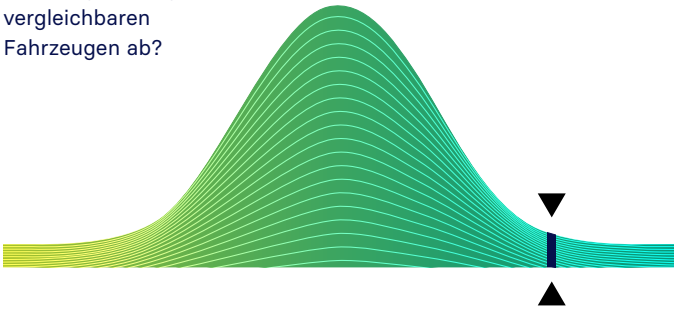
Unabhängig
GESUNDHEITSZUSTAND (SOH)

96,8 %
