BATTERIE ZERTIFIKAT

AVILOO
BATTERY DIAGNOSTICS

ZERTIFIKATNUMMER: 42443630-77D0-4C5D-BDFB-1A7145992147

MARKE: Volkswagen
MODELL: ID7 - 86 kWh

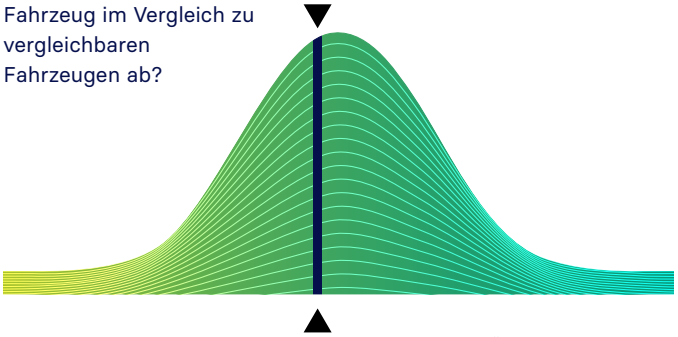
BENCHMARKING
Wie schneidet Ihr Fahrzeug im Vergleich zu vergleichbaren Fahrzeugen ab?
