BATTERIE ZERTIFIKAT

AVILOO
BATTERY DIAGNOSTICS

MARKE: Volkswagen
MODELL: ID7 - 86 kWh

KILOMETERSTAND: 8.603 km
FIN: WVWZZZED2TE012929
DATUM UND UHRZEIT:
23.09.26, 11:54

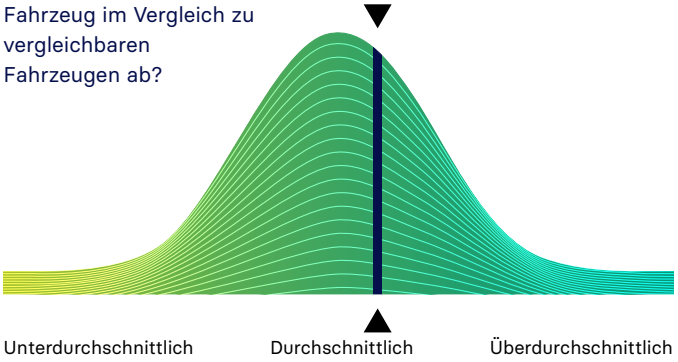
BENCHMARKING
Wie schneidet Ihr Fahrzeug im Vergleich zu vergleichbaren Fahrzeugen ab?
