BATTERIE ZERTIFIKAT

AVILOO
BATTERY DIAGNOSTICS

MARKE: Volkswagen
MODELL: ID7 - 77 kWh

KILOMETERSTAND: 12.659 km
FIN: WVWZZZED6TE003456
DATUM UND UHRZEIT:
10.11.26, 11:37

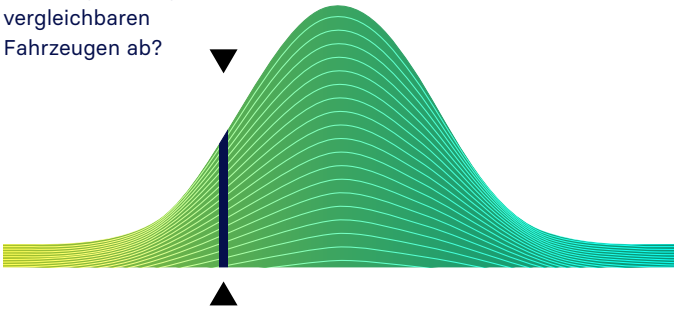
Unabhängig
GESUNDHEITSZUSTAND (SOH)

97,3 %

GUTER ZUSTAND – KEINE AUFFÄLLIGKEITEN FESTGESTELLT
