BATTERIE ZERTIFIKAT

AVILOO
BATTERY DIAGNOSTICS

ZERTIFIKATNUMMER: A8FEADAF-76AB-4051-B4C4-F0A57E610BD7

MARKE: Volkswagen
MODELL: ID7 - 86 kWh

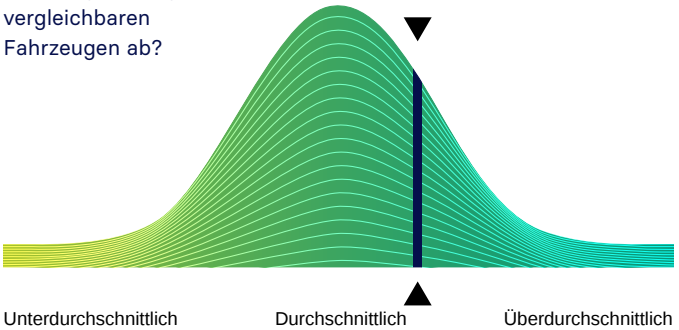
BENCHMARKING
Wie schneidet Ihr Fahrzeug im Vergleich zu vergleichbaren Fahrzeugen ab?

AUSGEZEICHNETER GESUNDHEITSZUSTAND – KEINE AUFFÄLLIGKEITEN
