BATTERIE ZERTIFIKAT

AVILOO
BATTERY DIAGNOSTICS

ZERTIFIKATNUMMER: 5B2BE03D-0A84-4A30-94C2-0521B007D24F

MARKE: Volkswagen
MODELL: ID.BUZZ - 77 kWh

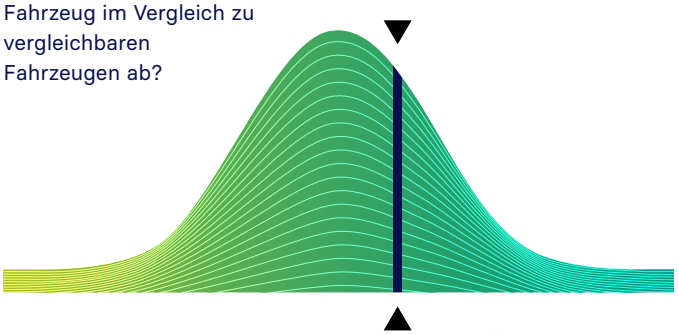
Unabhängig
GESUNDHEITSZUSTAND (SOH)

98,6 %

ENERGIE 76kWh | 77kWh

WLTP-REICHWEITE 510km | 517km
