BATTERIE ZERTIFIKAT

AVILOO
BATTERY DIAGNOSTICS

MARKE: Cupra
MODELL: Born - 58 kWh

KILOMETERSTAND: 31.717 km
FIN: VSSZZZK13RP032306
DATUM UND UHRZEIT:
20.08.26, 15:41

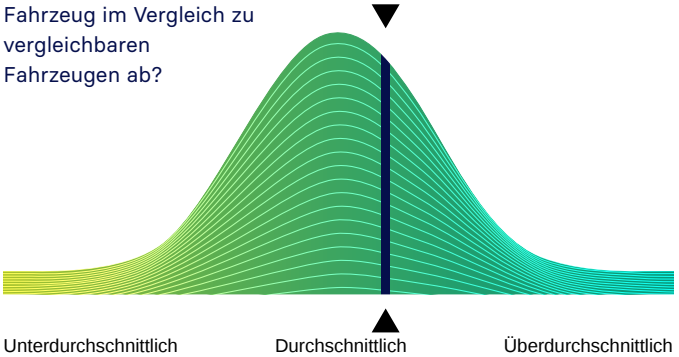
Unabhängig
GESUNDHEITSZUSTAND (SOH)

96,3 %

AUSGEZEICHNETER GESUNDHEITSZUSTAND – KEINE AUFFÄLLIGKEITEN
