BATTERIE ZERTIFIKAT

AVILOO
BATTERY DIAGNOSTICS

ZERTIFIKATSNUMMER: 46ACF926-44BB-4ED2-BBCC-E2596A711EB8

MARKE: Volkswagen
MODELL: ID4 - 77 kWh

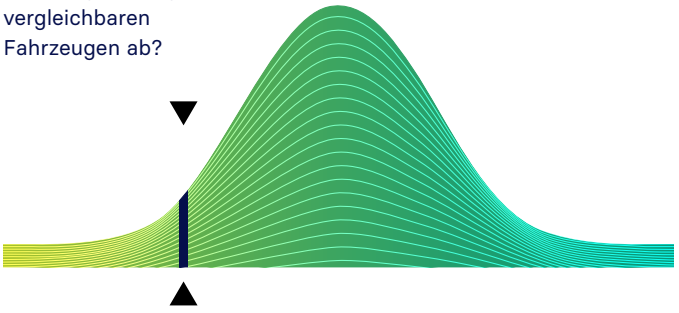
Unabhängig
GESUNDHEITSZUSTAND (SOH)

94,1 %

GUTER ZUSTAND – KEINE AUFFÄLLIGKEITEN FESTGESTELLT
