BATTERIE ZERTIFIKAT

AVILOO
BATTERY DIAGNOSTICS

ZERTIFIKATSNUMMER: 15E030B9-969F-4A1D-AEB7-2BCC28E80984

MARKE: Volkswagen
MODELL: ID3 - 79 kWh

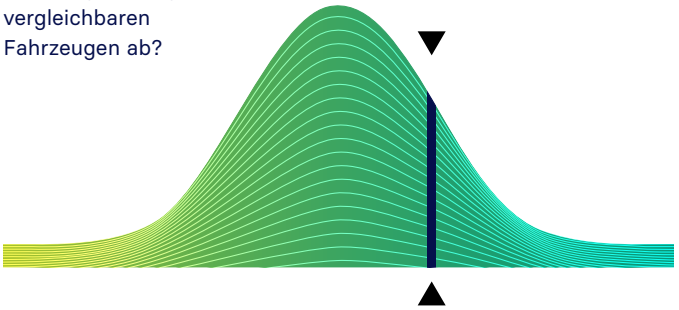
Unabhängig
GESUNDHEITSZUSTAND (SOH)

99,1 %

AUSGEZEICHNETER ZUSTAND – KEINE AUFFÄLLIGKEITEN FESTGESTELLT
