BATTERIE ZERTIFIKAT

AVILOO
BATTERY DIAGNOSTICS

MARKE: Audi
MODELL: A6 / A7 TFSIe - 17,9 kWh

KILOMETERSTAND: 71.394 km
FIN: WAUZZZF21PN089582
DATUM UND UHRZEIT: 26.10.26, 08:55

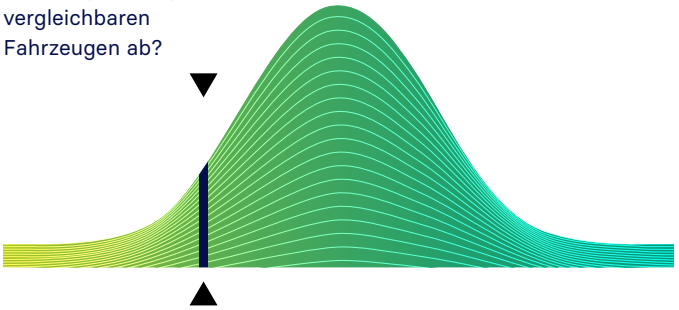
Unabhängig
GESUNDHEITSZUSTAND (SOH)

88,8 %
