BATTERIE ZERTIFIKAT

AVILOO
BATTERY DIAGNOSTICS

ZERTIFIKATNUMMER: CBD87285-A773-4828-A2FC-5AFD9CAF7DE7

MARKE: Volkswagen
MODELL: ID3 - 79 kWh

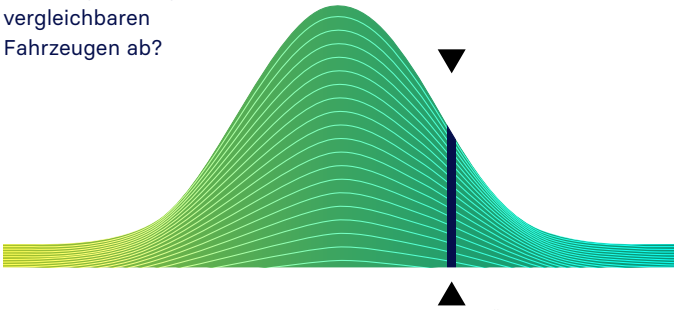
Unabhängig
GESUNDHEITSZUSTAND (SOH)

99,3 %

AUSGEZEICHNETER GESUNDHEITSZUSTAND – KEINE AUFFÄLLIGKEITEN
