BATTERIE ZERTIFIKAT

AVILOO
BATTERY DIAGNOSTICS

ZERTIFIKATSNUMMER: 3672F5CB-EE0C-43DD-9A72-E1F28BEF5CB3

MARKE: Volkswagen
MODELL: ID5 - 77 kWh

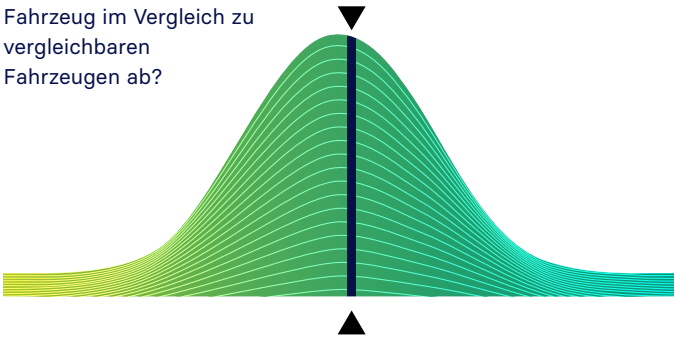
Unabhängig
GESUNDHEITSZUSTAND (SOH)

96,4 %
