BATTERIE ZERTIFIKAT

AVILOO
BATTERY DIAGNOSTICS

MARKE: Volkswagen
MODELL: ID3 - 79 kWh

KILOMETERSTAND: 10.902 km
FIN: WVWZZZE1XTP024496
DATUM UND UHRZEIT: 25.11.26, 15:42

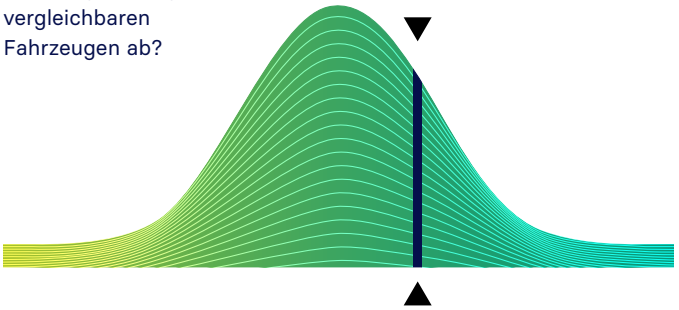
BENCHMARKING
Wie schneidet Ihr Fahrzeug im Vergleich zu vergleichbaren Fahrzeugen ab?

unterdurchschnittlich | durchschnittlich | überdurchschnittlich
