BATTERIE ZERTIFIKAT

AVILOO
BATTERY DIAGNOSTICS

ZERTIFIKATNUMMER: A2A4AD47-3C1B-41E5-BE13-21DEFA566CD0

MARKE: Volkswagen
MODELL: ID7 - 77 kWh

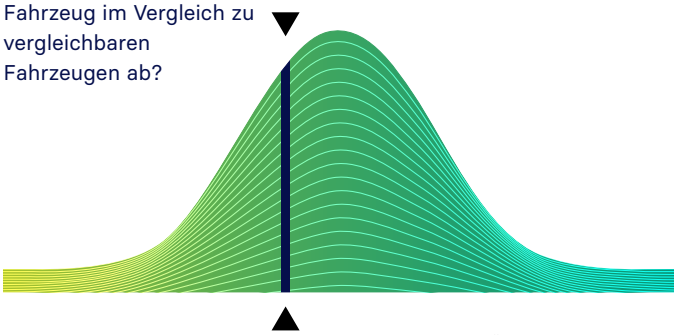
Unabhängig
GESUNDHEITSZUSTAND (SOH)

97,2 %

GUTER GESUNDHEITSZUSTAND – KEINE AUFFÄLLIGKEITEN
