BATTERIE ZERTIFIKAT

AVILOO
BATTERY DIAGNOSTICS

ZERTIFIKATNUMMER: D2559C99-7920-4D9F-8D73-02BC2AD813F3

MARKE: Volkswagen
MODELL: ID7 - 77 kWh

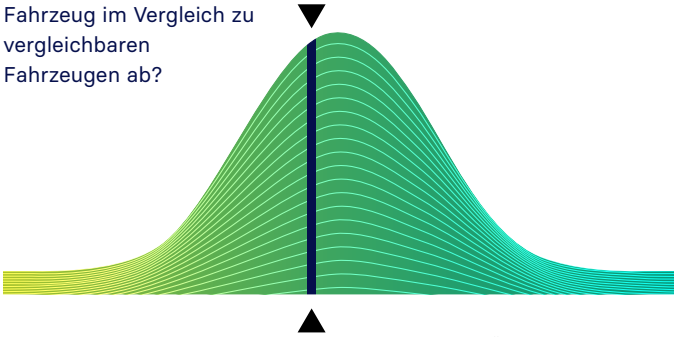
Unabhängig
GESUNDHEITSZUSTAND (SOH)

97,1 %

AUSGEZEICHNETER GESUNDHEITSZUSTAND – KEINE AUFFÄLLIGKEITEN
