BATTERIE ZERTIFIKAT

AVILOO
BATTERY DIAGNOSTICS

ZERTIFIKATNUMMER: AA8DF99E-7603-4A42-BEAB-6B652695763D

MARKE: Volkswagen
MODELL: ID3 - 58 kWh

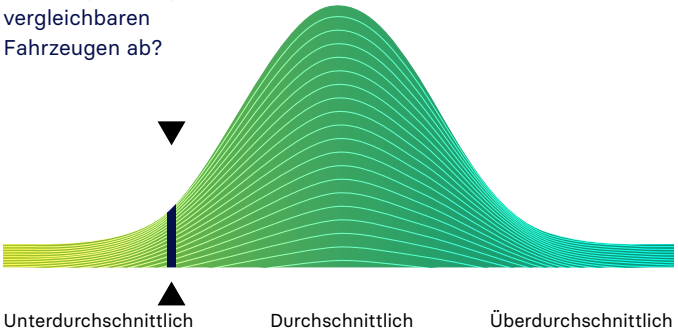
BENCHMARKING
Wie schneidet Ihr Fahrzeug im Vergleich zu vergleichbaren Fahrzeugen ab?

93,5 %

BEWERTUNG
