BATTERIE ZERTIFIKAT

AVILOO
BATTERY DIAGNOSTICS

MARKE: Volkswagen
MODELL: ID7 - 77 kWh

KILOMETERSTAND: 12.666 km
FIN: WVWZZZED0TE002948
DATUM UND UHRZEIT: 12.10.26, 11:25

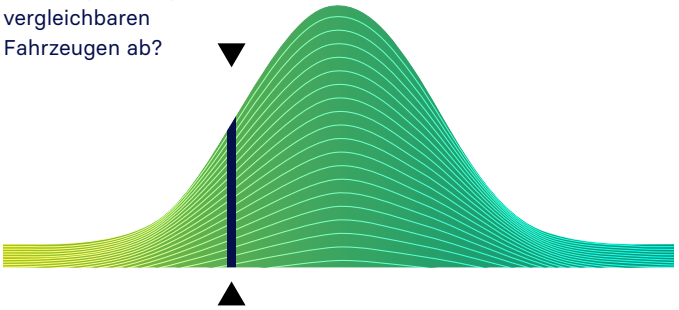
Unabhängig
GESUNDHEITSZUSTAND (SOH)

97,3 %
