BATTERIE ZERTIFIKAT

AVILOO
BATTERY DIAGNOSTICS

ZERTIFIKATNUMMER: 0098EDD1-56C7-431F-A9F4-D8E151897FB4

MARKE: Volkswagen
MODELL: ID7 - 77 kWh

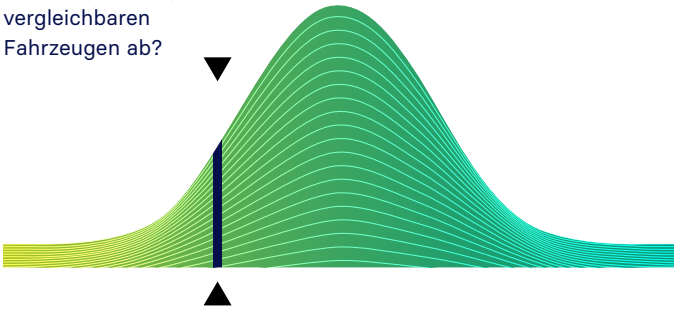
Unabhängig
GESUNDHEITSZUSTAND (SOH)

97,4 %

GUTER GESUNDHEITSZUSTAND – KEINE AUFFÄLLIGKEITEN

Basierend auf der detaillierten Batteriediagnose, die mit dem AVILOO FLASH Test durchgeführt wurde, bestätigen wir hiermit, dass sich die Antriebsbatterie dieses Fahrzeugs in einem guten Zustand befindet.
