BATTERIE ZERTIFIKAT

AVILOO
BATTERY DIAGNOSTICS

ZERTIFIKATNUMMER: 8C235937-0D35-4187-8D28-5BA23F964B4A

MARKE: Audi
MODELL: Q4 e-tron - 77 kWh

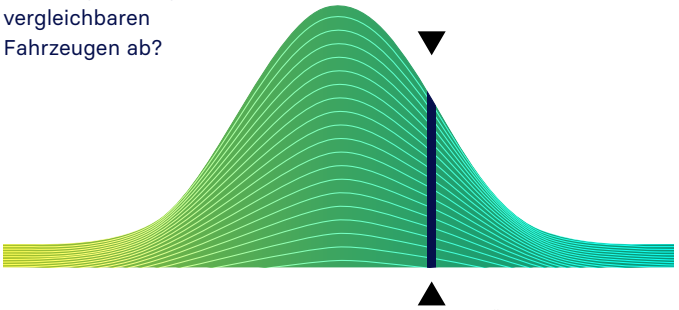
Unabhängig
GESUNDHEITSZUSTAND (SOH)

94,9 %

ENERGIE 73kWh | 77kWh

WLTP-REICHWEITE 533km | 562km
