BATTERIE ZERTIFIKAT

AVILOO
BATTERY DIAGNOSTICS

ZERTIFIKATSNUMMER: 43F71F46-3DF9-487D-B337-0F1FBE05E281

MARKE: Volkswagen
MODELL: ID7 - 77 kWh

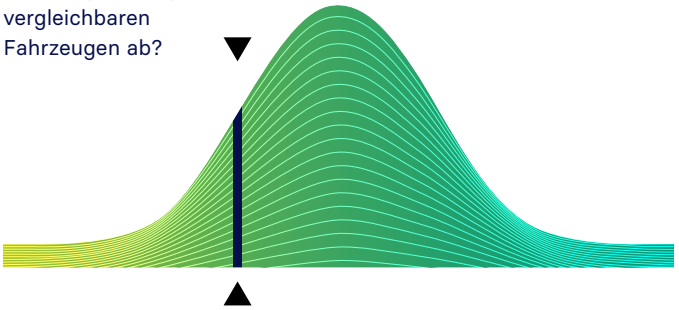
Unabhängig
GESUNDHEITSZUSTAND (SOH)

97,3 %
