BATTERIE ZERTIFIKAT

AVILOO
BATTERY DIAGNOSTICS

ZERTIFIKATNUMMER: 14555421-B3D5-43F4-923D-47106F266A56

MARKE: Skoda
MODELL: Enyaq iV - 77 kWh

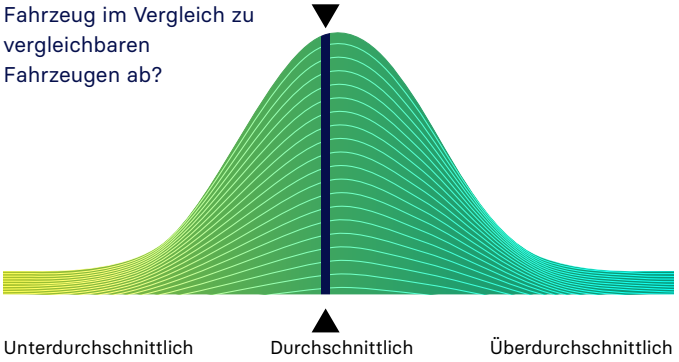
Unabhängig
GESUNDHEITSZUSTAND (SOH)

93,8 %

ENERGIE 72kWh | 77kWh

WLTP-REICHWEITE 552km | 589km

GUTER GESUNDHEITSZUSTAND – KEINE AUFFÄLLIGKEITEN
