BATTERIE ZERTIFIKAT

AVILOO
BATTERY DIAGNOSTICS

ZERTIFIKATSNUMMER: 9F7445A7-EA38-4F17-8546-67C0CB675662

MARKE: Volkswagen
MODELL: ID7 - 77 kWh

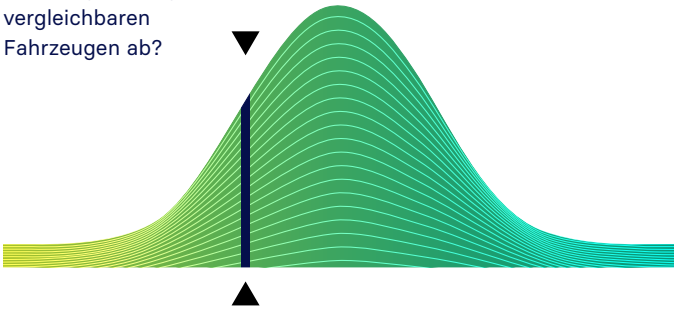
Unabhängig
GESUNDHEITSZUSTAND (SOH)

97,3 %
