BATTERIE ZERTIFIKAT

AVILOO
BATTERY DIAGNOSTICS

MARKE: Audi
MODELL: Q4 e-tron - 77 kWh

KILOMETERSTAND: 8.334 km
FIN: WAUZZZFZXTP036309
DATUM UND UHRZEIT: 27.10.26, 16:25

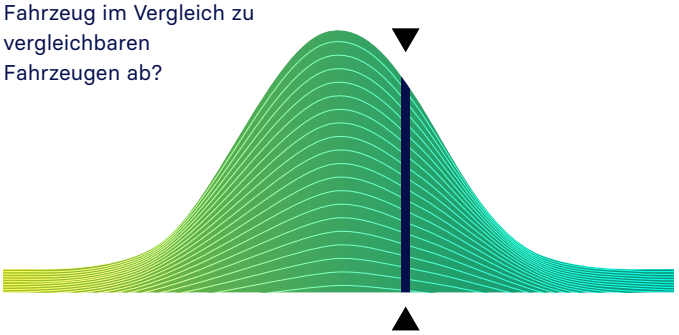
Unabhängig
GESUNDHEITSZUSTAND (SOH)

99,8 %

AUSGEZEICHNETER ZUSTAND – KEINE AUFFÄLLIGKEITEN FESTGESTELLT
