BATTERIE ZERTIFIKAT

AVILOO
BATTERY DIAGNOSTICS

MARKE: Audi
MODELL: A6 / A7 TFSIe - 17,9 kWh

KILOMETERSTAND: 78.891 km
FIN: WAUZZZF26RN034239
DATUM UND UHRZEIT:
05.11.26, 10:42

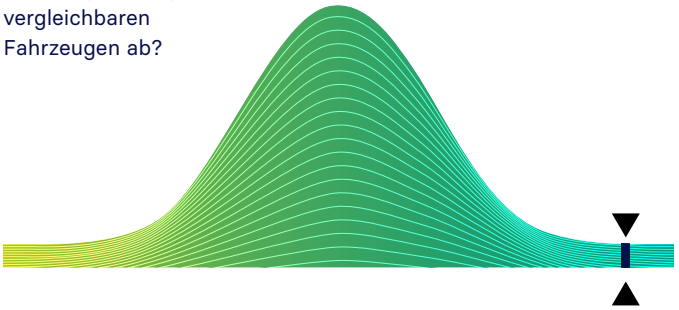
Unabhängig
GESUNDHEITSZUSTAND (SOH)

99,8 %

HERVORRAGENDER ZUSTAND – KEINE AUFFÄLLIGKEITEN FESTGESTELLT
