BATTERIE ZERTIFIKAT

AVILOO
BATTERY DIAGNOSTICS

ZERTIFIKATSNUMMER: 6F8C7BC5-B930-4C4A-B5E7-782BFDAD5441

MARKE: Audi
MODELL: A3 SB TFSIe - 13,0 kWh

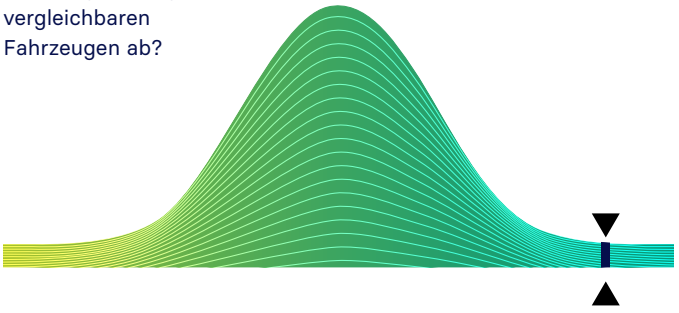
Unabhängig
GESUNDHEITSZUSTAND (SOH)

99,5 %
