BATTERIE ZERTIFIKAT

AVILOO
BATTERY DIAGNOSTICS

MARKE: Cupra
MODELL: Born - 58 kWh

KILOMETERSTAND: 46.877 km
FIN: VSSZZZK11PP036187
DATUM UND UHRZEIT: 20.10.26, 11:15

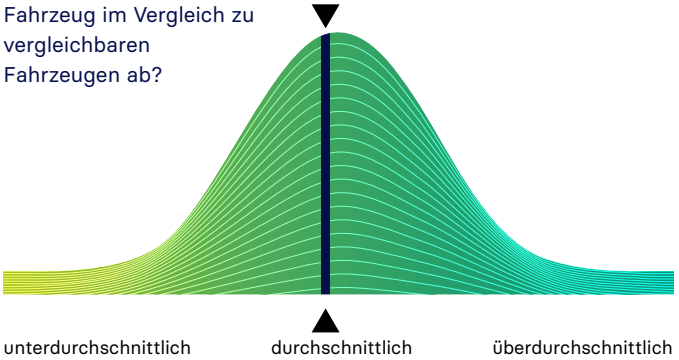
Unabhängig
GESUNDHEITSZUSTAND (SOH)

94,6 %

GUTER ZUSTAND – KEINE AUFFÄLLIGKEITEN FESTGESTELLT
