BATTERIE ZERTIFIKAT

AVILOO
BATTERY DIAGNOSTICS

ZERTIFIKATSNUMMER: 48939CCC-FAAC-48BD-987B-79F177884212

MARKE: Volkswagen
MODELL: ID3 - 77 kWh

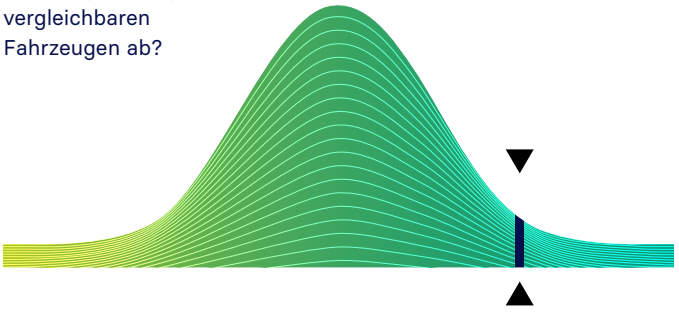
Unabhängig
GESUNDHEITSZUSTAND (SOH)

97,7 %

AUSGEZEICHNETER ZUSTAND – KEINE AUFFÄLLIGKEITEN FESTGESTELLT
