BATTERIE ZERTIFIKAT

AVILOO
BATTERY DIAGNOSTICS

MARKE: Audi
MODELL: A6 / A7 TFSIe - 17,9 kWh

KILOMETERSTAND: 50.167 km
FIN: WAUZZZF2XPN073767
DATUM UND UHRZEIT:
02.11.26, 14:36

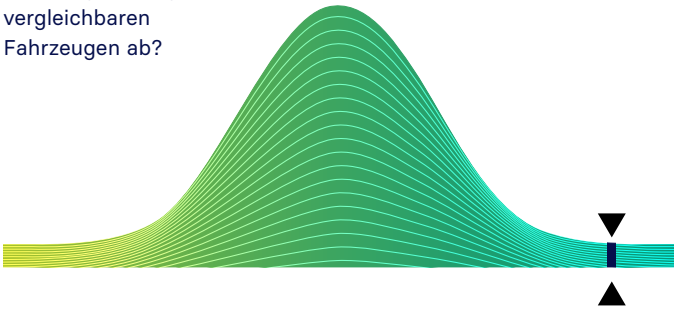
Unabhängig
GESUNDHEITSZUSTAND (SOH)

99,3 %

HERVORRAGENDER ZUSTAND – KEINE AUFFÄLLIGKEITEN FESTGESTELLT
