BATTERIE ZERTIFIKAT

AVILOO
BATTERY DIAGNOSTICS

MARKE: Audi
MODELL: A3 TFSIe - 25,7 kWh

KILOMETERSTAND: 4 km
FIN: WAUZZZGY5VA031837
DATUM UND UHRZEIT:
13.11.26, 09:37

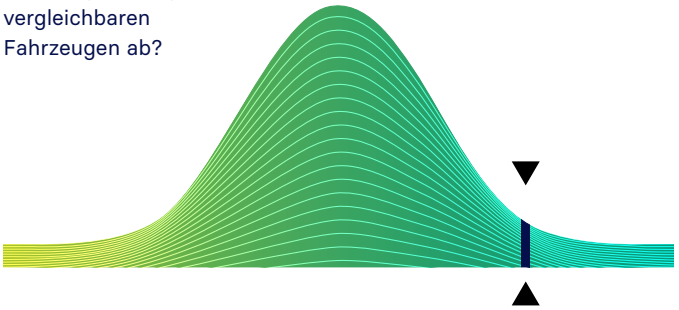
Unabhängig
GESUNDHEITSZUSTAND (SOH)

102,2 %

HERVORRAGENDER ZUSTAND – KEINE AUFFÄLLIGKEITEN FESTGESTELLT
