BATTERIE ZERTIFIKAT

AVILOO
BATTERY DIAGNOSTICS

MARKE: Audi

MODELL: A5 e-Hybrid Quattro - 25,9 kWh

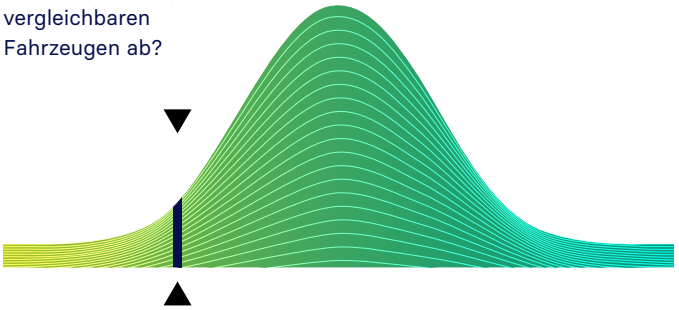
GESUNDHEITSZUSTAND (SOH)

97,5 %
