BATTERIE ZERTIFIKAT

AVILOO
BATTERY DIAGNOSTICS

MARKE: Volkswagen
MODELL: ID4 - 77 kWh

KILOMETERSTAND: 61.591 km
FIN: WVGZZZE2ZPP003669
DATUM UND UHRZEIT: 16.11.26, 17:24

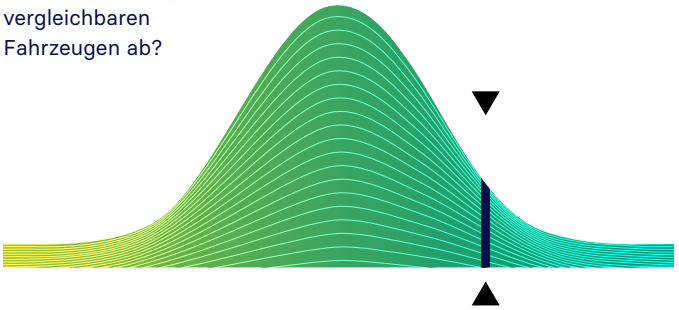
Unabhängig
GESUNDHEITSZUSTAND (SOH)

96,9 %

AUSGEZEICHNETER ZUSTAND – KEINE AUFFÄLLIGKEITEN FESTGESTELLT
