BATTERIE ZERTIFIKAT

AVILOO
BATTERY DIAGNOSTICS

ZERTIFIKATSNUMMER: CA396640-EE0A-4023-8902-A08E1261F616

MARKE: Audi
MODELL: Q5 TFSIe - 17,9 kWh

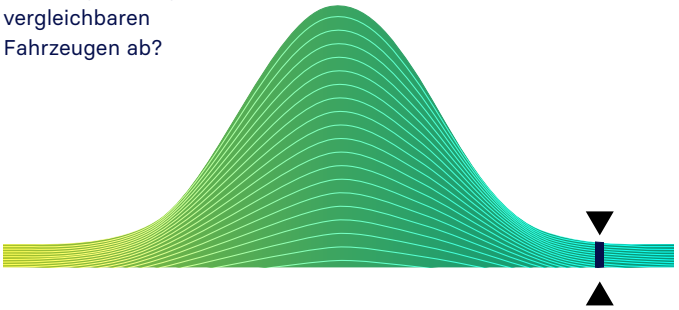
Unabhängig
GESUNDHEITSZUSTAND (SOH)

98,7 %
