BATTERIE ZERTIFIKAT

AVILOO
BATTERY DIAGNOSTICS

ZERTIFIKATSNUMMER: E544371A-B3D3-4EEA-973C-DDDACB789E15

MARKE: Skoda
MODELL: Superb iV - 25,7 kWh

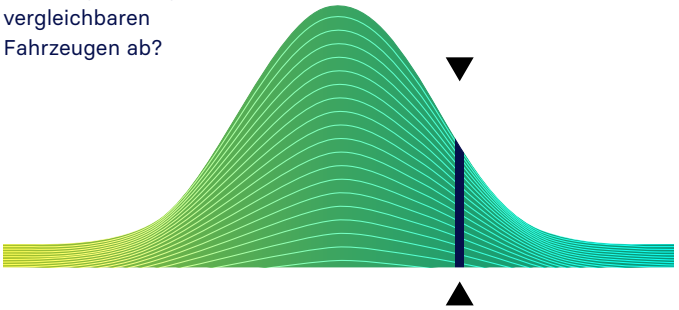
Unabhängig
GESUNDHEITSZUSTAND (SOH)

101,2 %

AUSGEZEICHNETER ZUSTAND – KEINE AUFFÄLLIGKEITEN FESTGESTELLT

Der berechnete SoH liegt über 100 %, was bedeutet, dass die Batterie Ihres Fahrzeugs mehr Energie speichern kann als die eines durchschnittlichen Neufahrzeugs desselben Typs. Für weitere Informationen scannen Sie bitte den QR-Code.
