BATTERIE ZERTIFIKAT

AVILOO
BATTERY DIAGNOSTICS

MARKE: Volkswagen
MODELL: ID3 - 58 kWh

KILOMETERSTAND: 20.013 km
FIN: WVWZZZE1XRP034034
DATUM UND UHRZEIT: 04.11.26, 11:18

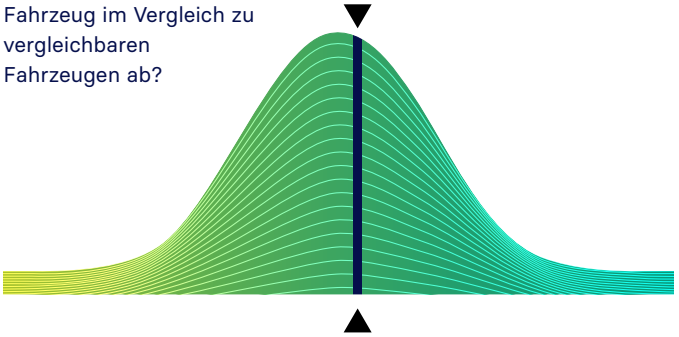
Unabhängig
GESUNDHEITSZUSTAND (SOH)

96,9 %
