BATTERIE ZERTIFIKAT

AVILOO
BATTERY DIAGNOSTICS

ZERTIFIKATSNUMMER: D427CB26-C83D-44FF-9E10-9FCF478A3F02

MARKE: Volkswagen
MODELL: Passat GTE - 13 kWh

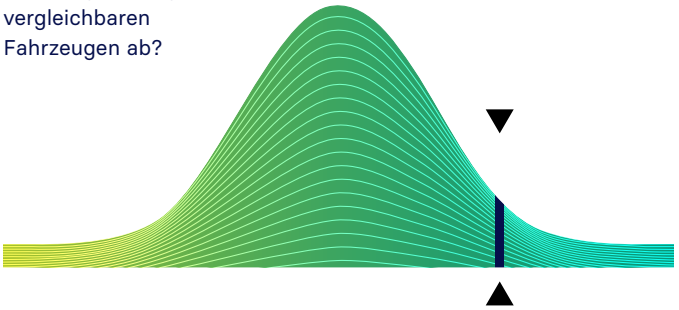
Unabhängig
GESUNDHEITSZUSTAND (SOH)

96,7 %

AUSGEZEICHNETER ZUSTAND – KEINE AUFFÄLLIGKEITEN FESTGESTELLT
