BATTERIE ZERTIFIKAT

AVILOO
BATTERY DIAGNOSTICS

ZERTIFIKATSNUMMER: 85F46AE1-9C4A-4EC1-AA68-D75BAC622EDD

MARKE: Volkswagen
MODELL: ID3 - 58 kWh

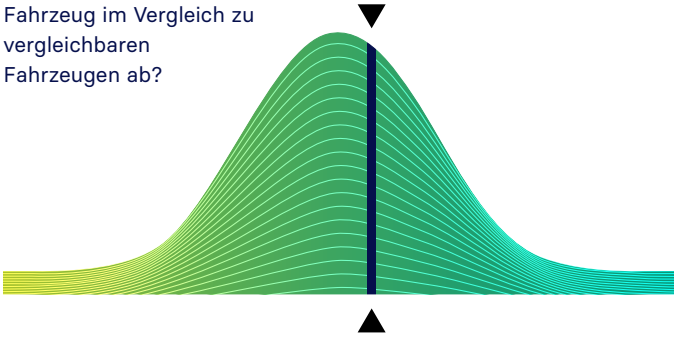
Unabhängig
GESUNDHEITSZUSTAND (SOH)

95,5 %
