BATTERIE ZERTIFIKAT

AVILOO
BATTERY DIAGNOSTICS

ZERTIFIKATSNUMMER: A7D67308-D2C6-4C7D-8F7B-CDA2C7BB2943

MARKE: Volkswagen
MODELL: ID3 - 58 kWh

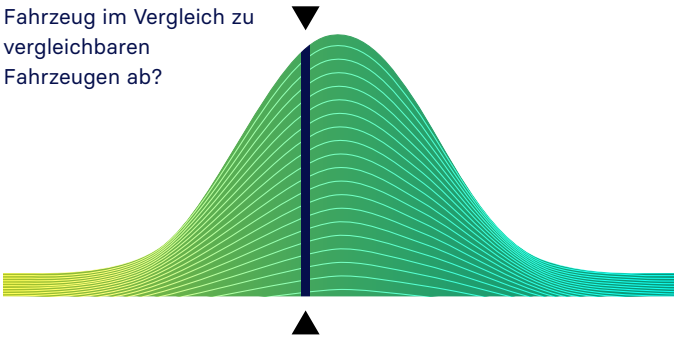
Unabhängig
GESUNDHEITSZUSTAND (SOH)

96,7 %

ENERGIE 56kWh | 58kWh

WLTP-REICHWEITE 411km | 425km

AUSGEZEICHNETER ZUSTAND – KEINE AUFFÄLLIGKEITEN FESTGESTELLT
