BATTERIE ZERTIFIKAT

AVILOO
BATTERY DIAGNOSTICS

MARKE: Volkswagen
MODELL: Tiguan e-Hybrid - 25,7 kWh

KILOMETERSTAND: 11.423 km
FIN: WVGZZZCT8TW433912
DATUM UND UHRZEIT: 25.11.26, 15:11

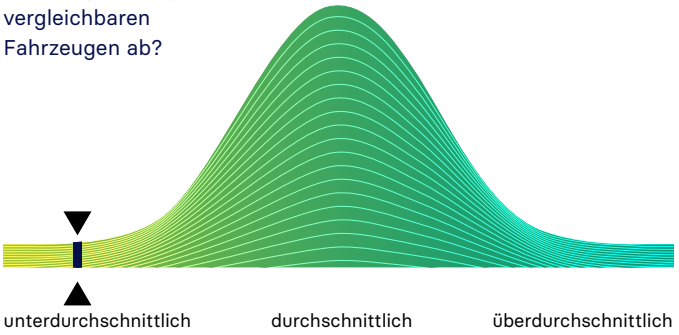
BENCHMARKING
Wie schneidet Ihr Fahrzeug im Vergleich zu vergleichbaren Fahrzeugen ab?

unterdurchschnittlich | durchschnittlich | überdurchschnittlich
